**INCRUSTACIONES EN CALDERAS
DE VAPOR A FUELOIL**

rb bertomeu S.L.
Dep. Técnico
1999. Actualizado 2015

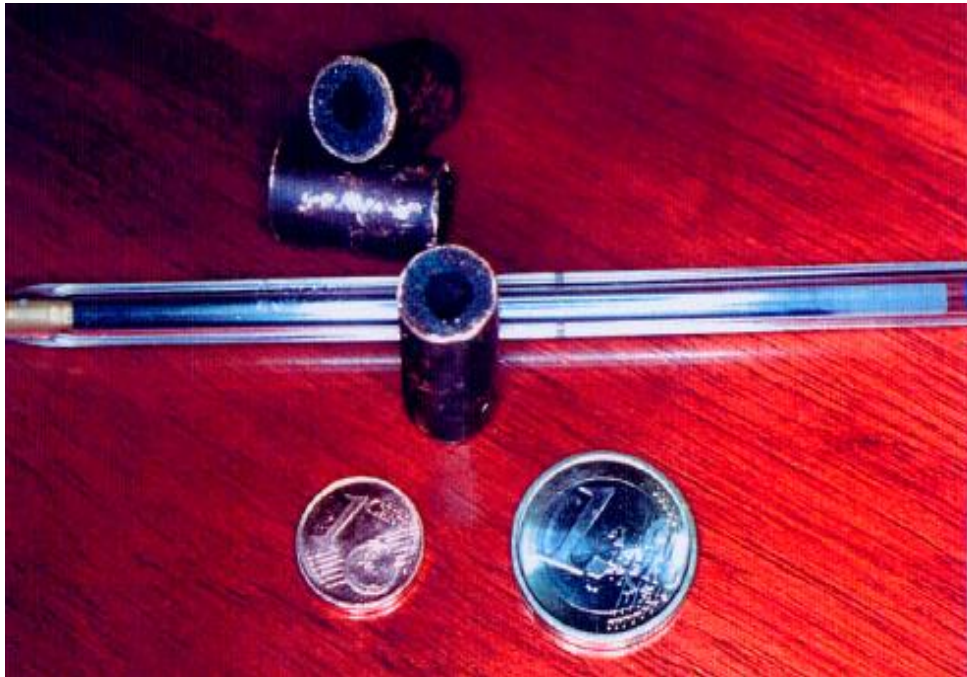
- FOTO N° 1 :** Tubo extraído de un calentador de fueloil que no fue tratado con aditivos “rb bertomeu”, después de varios meses de servicio. Obsérvese que las incrustaciones carbonosas ocupan aproximadamente el 75% de la sección del tubo, que tuvo que ser desmontado por insuficiencia de caudal y temperatura del fuel alimentado al quemador.

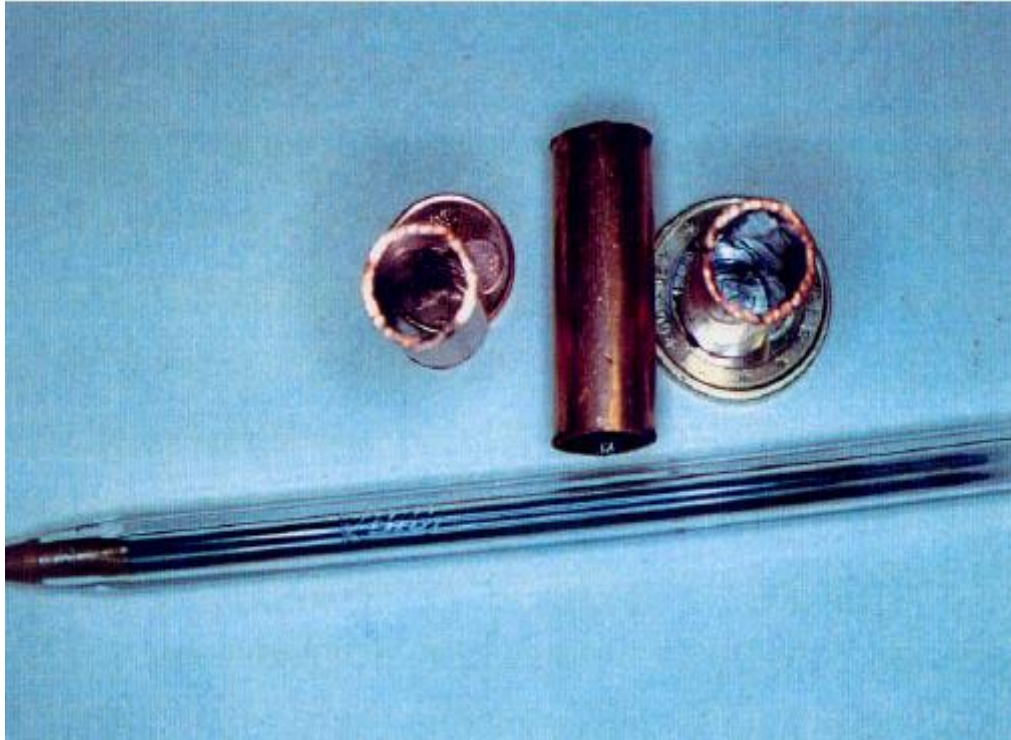
FOTO Nº 2

- FOTO N° 2 :** Tubo limpio de un calentador de fueloil, tal como se mantiene cuando el fuel es tratado regularmente con aditivos “rb bertomeu”, donde se observa la ausencia de material incrustado en la pared interior.

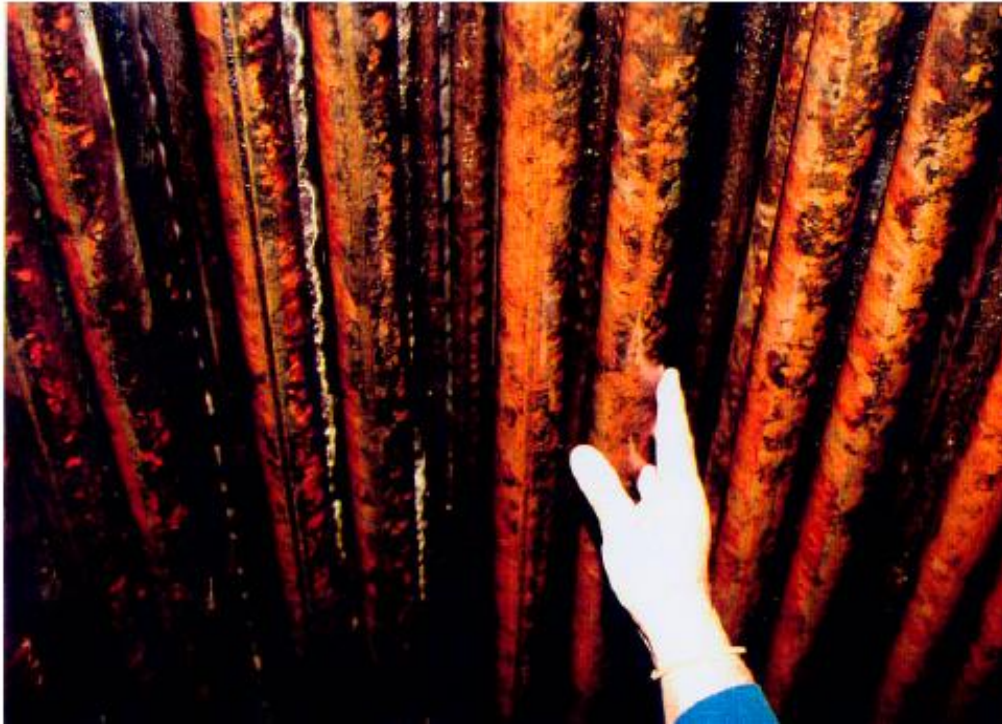
- FOTO N° 4 :** El mismo intercambiador de la Foto N° 3 anterior, después de una limpieza programada, donde se puede observar que los tubos están también totalmente limpios de incrustaciones.

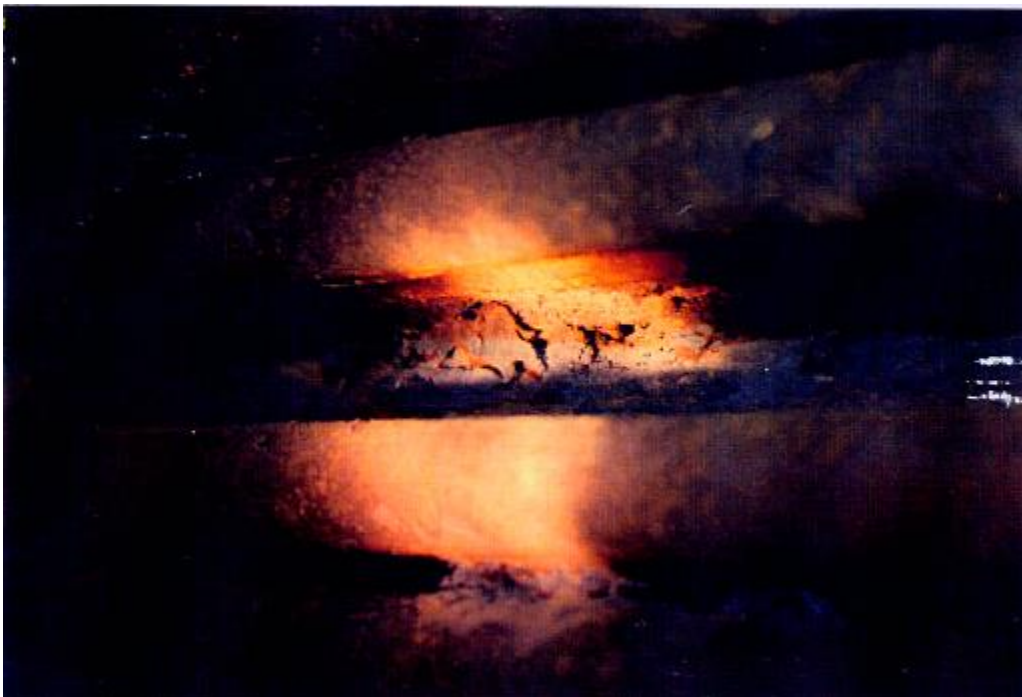
- FOTO N° 5 :** Detalle ampliado del intercambiador con incrustaciones mostrado en la Foto N° 3 anterior.
- FOTO N° 6 :** Detalle ampliado del intercambiador limpio mostrado en la Foto N° 4 anterior.

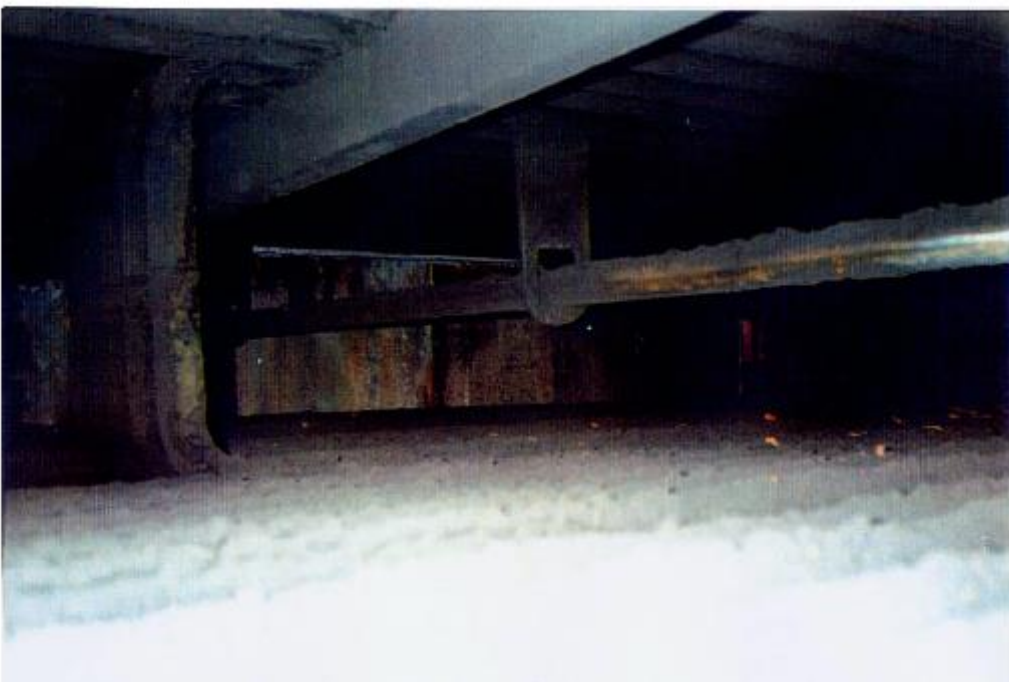
FOTO Nº 9

FOTO N° 9 : Economizador de una caldera de vapor , después de varios meses en operación. Obsérvese el aspecto pulverulento de los residuos depositados en contraposición a los que aparecen en las fotos anteriores.
