**INCRUSTACIONES EN CALDERAS  
DE VAPOR A FUELOIL**

**rb bertomeu S.L.**  
**Dep. Técnico**  
**1999. Actualizado 2015**

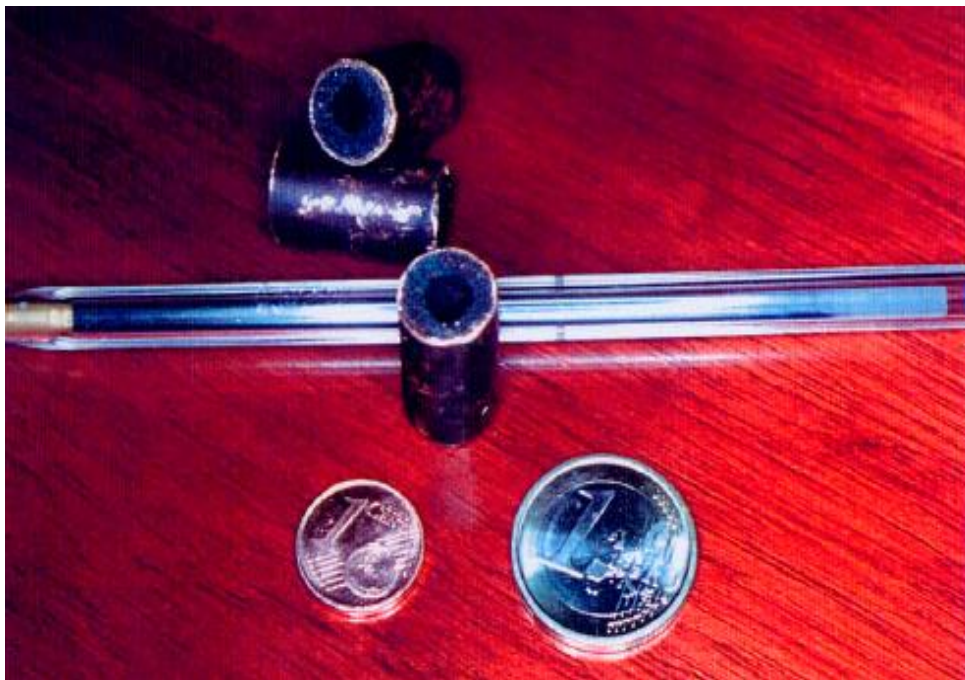
**FOTO N° 1**

**FOTO N° 1 :** Tubo extraído de un calentador de fueloil que no fue tratado con aditivos “rb bertomeu”, después de varios meses de servicio. Obsérvese que las incrustaciones carbonosas ocupan aproximadamente el 75% de la sección del tubo, que tuvo que ser desmontado por insuficiencia de caudal y temperatura del fuel alimentado al quemador.

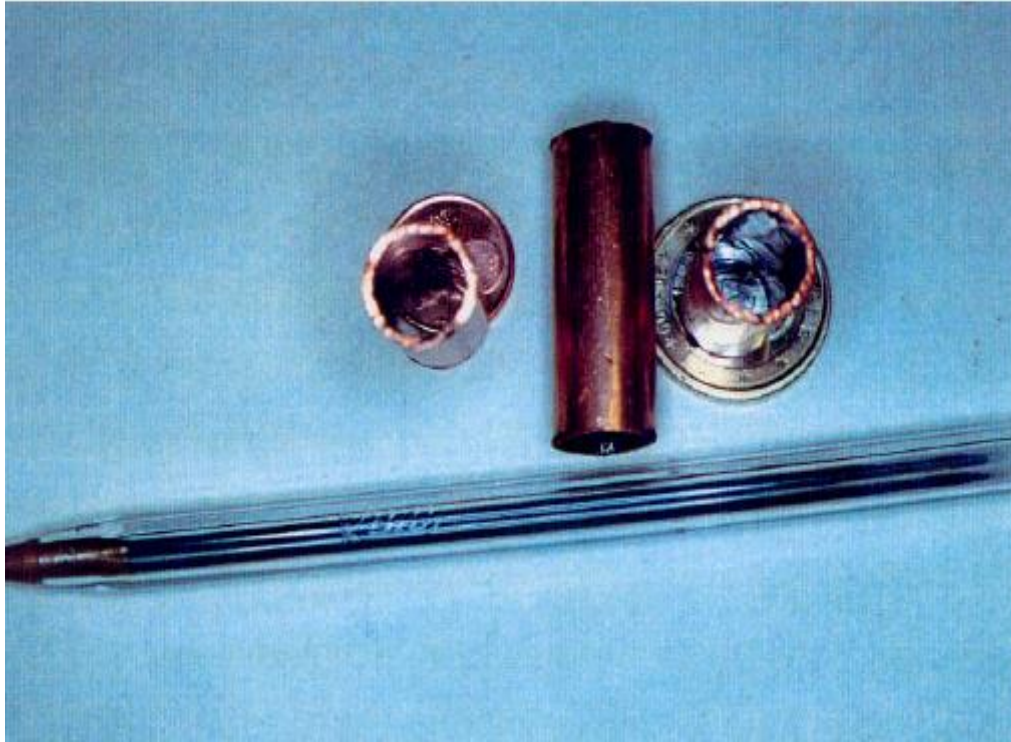
**FOTO Nº 2**

**FOTO N° 2 :** Tubo limpio de un calentador de fueloil, tal como se mantiene cuando el fuel es tratado regularmente con aditivos “rb bertomeu”, donde se observa la ausencia de material incrustado en la pared interior.

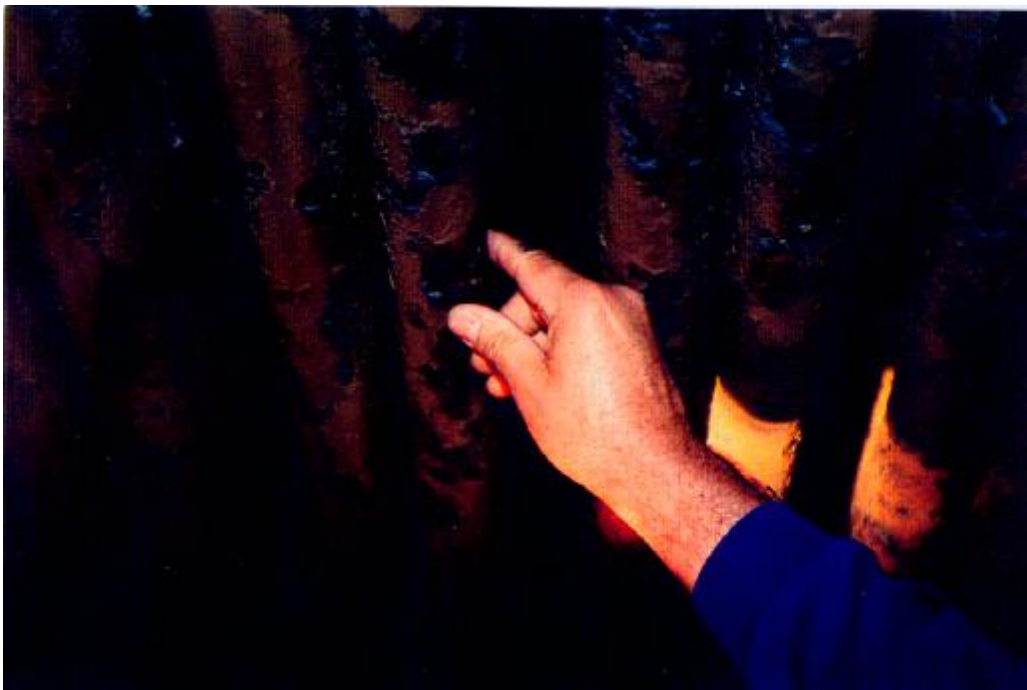
**FOTO Nº 3**

**FOTO N° 3 :** Intercambiador de una caldera de vapor , después de varios meses en operación, donde se aprecian las incrustaciones que recubren los tubos de intercambio.

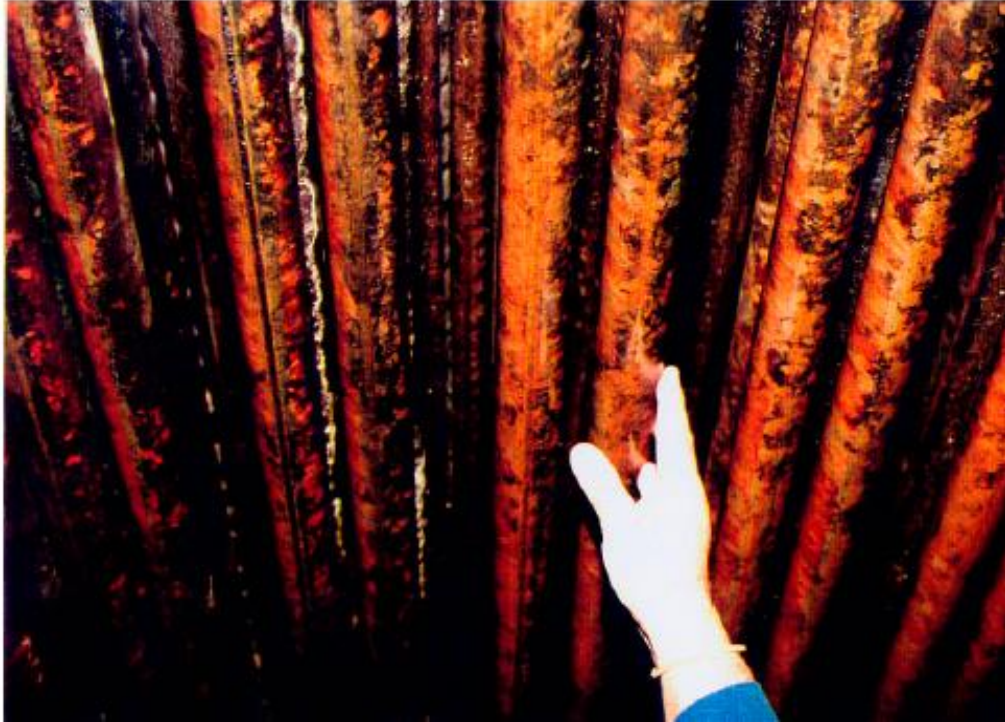
**FOTO N° 4**

**FOTO N° 4 :** El mismo intercambiador de la Foto N° 3 anterior, después de una limpieza programada, donde se puede observar que los tubos están también totalmente limpios de incrustaciones.

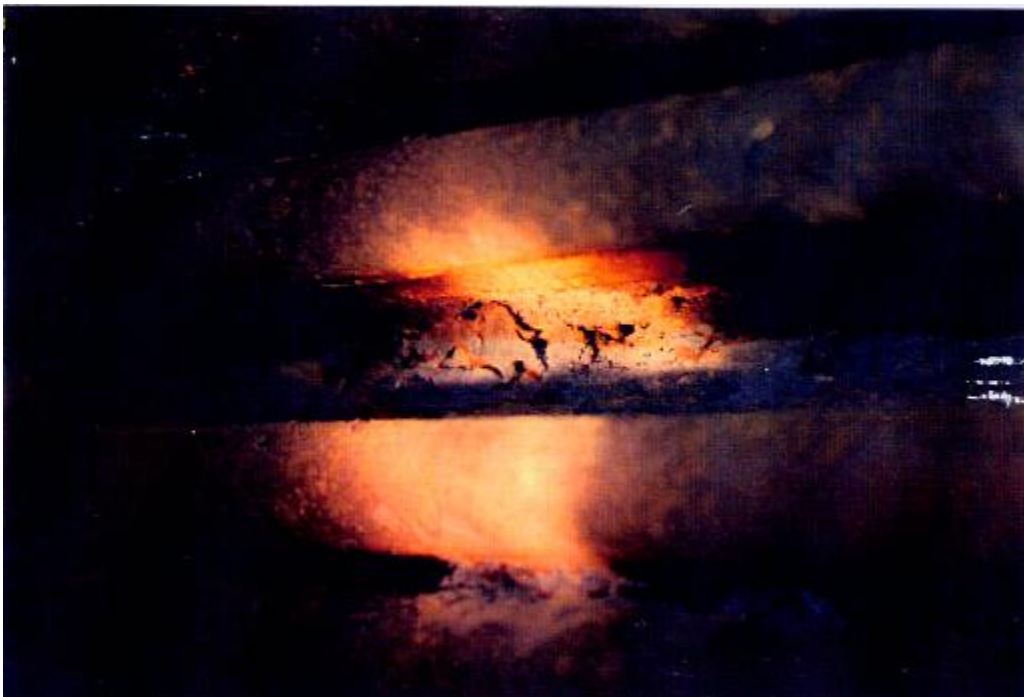
**FOTO N° 5**

**FOTO N° 5 :** Detalle ampliado del intercambiador con incrustaciones mostrado en la Foto N° 3 anterior.

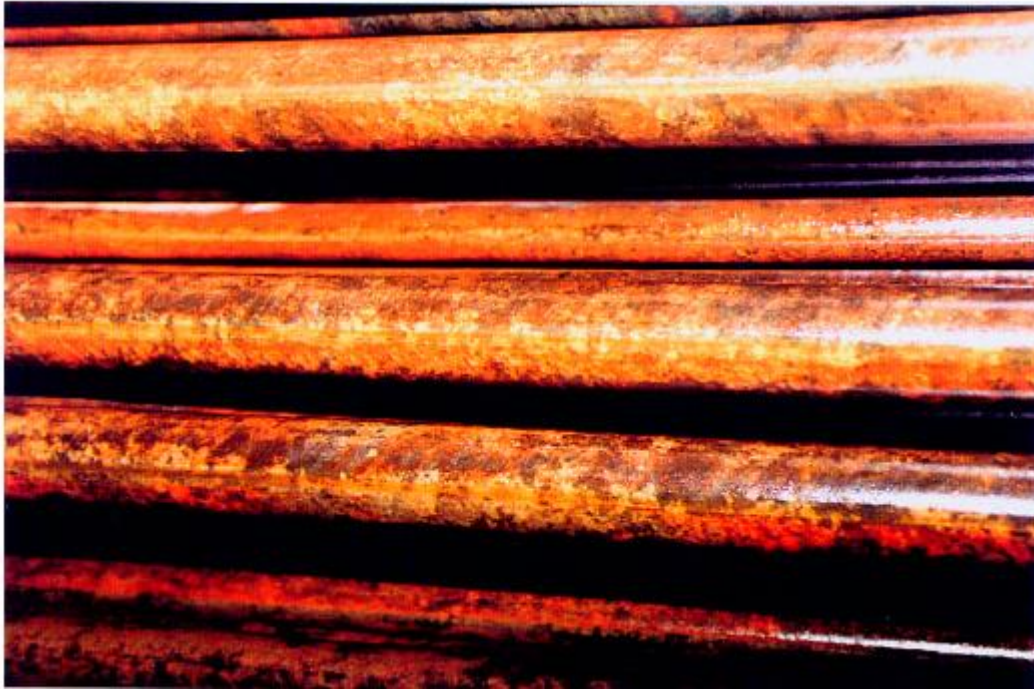
**FOTO N° 6**

**FOTO N° 6 :** Detalle ampliado del intercambiador limpio mostrado en la Foto N° 4 anterior.

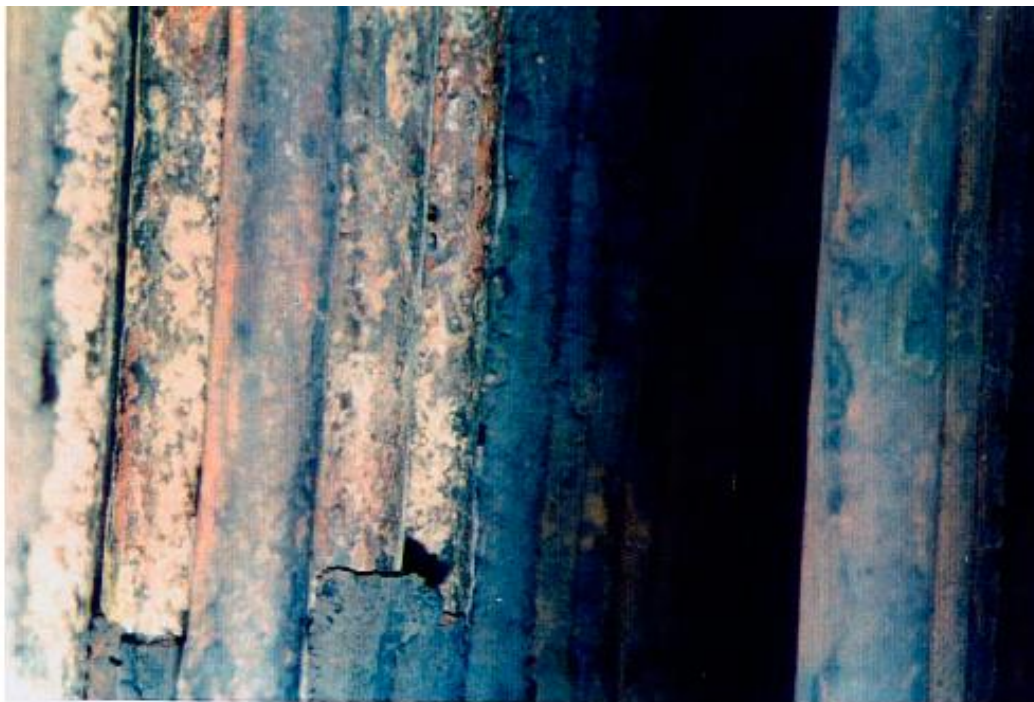
**FOTO N° 7**

**FOTO N° 7 :** Intercambiador de otra caldera de vapor, después de varios meses en operación, donde se observa claramente la magnitud de las incrustaciones acumuladas en los tubos de intercambio.

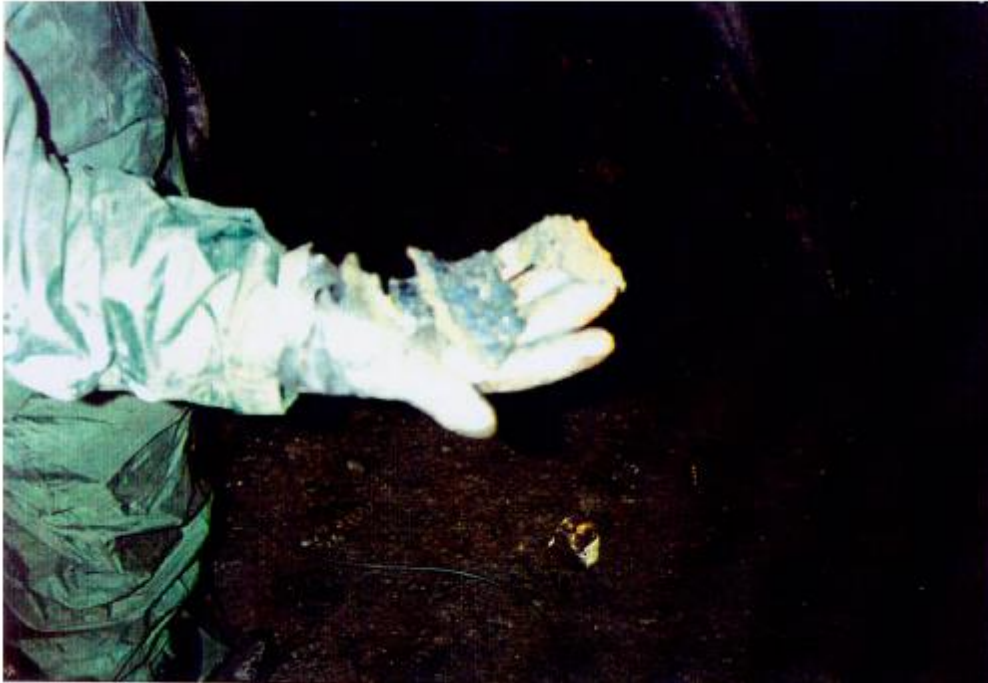
**FOTO Nº 8**

**FOTO N° 8 :** Fragmento de incrustación, extraído del intercambiador anterior, con espesor de alrededor de 10 mm.

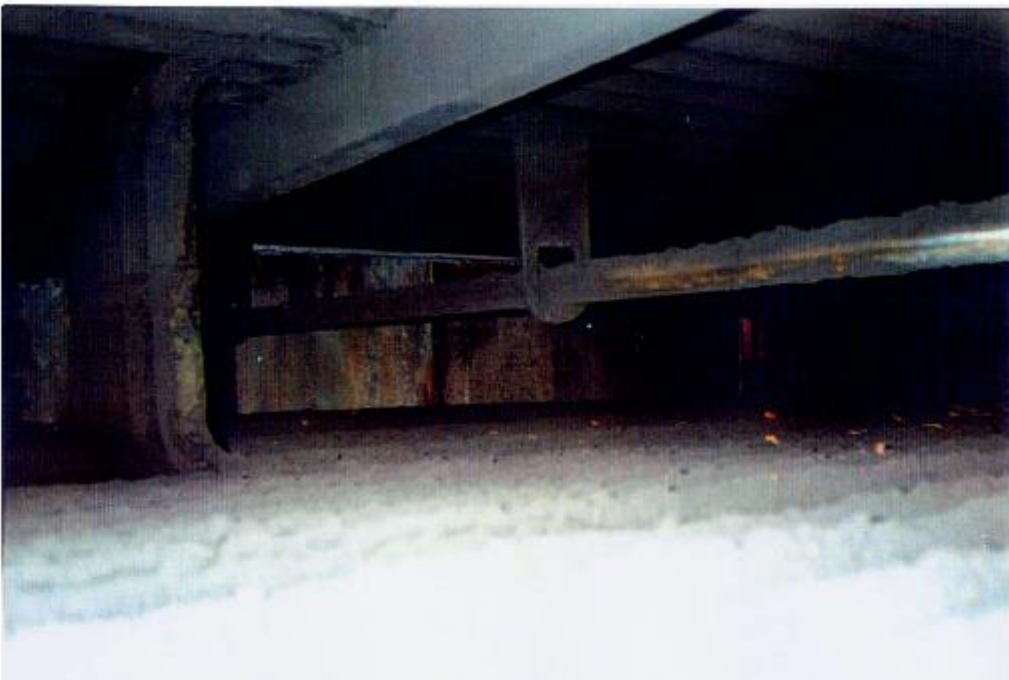
**FOTO Nº 9**

**FOTO N° 9 :** Economizador de una caldera de vapor , después de varios meses en operación. Obsérvese el aspecto pulverulento de los residuos depositados en contraposición a los que aparecen en las fotos anteriores.

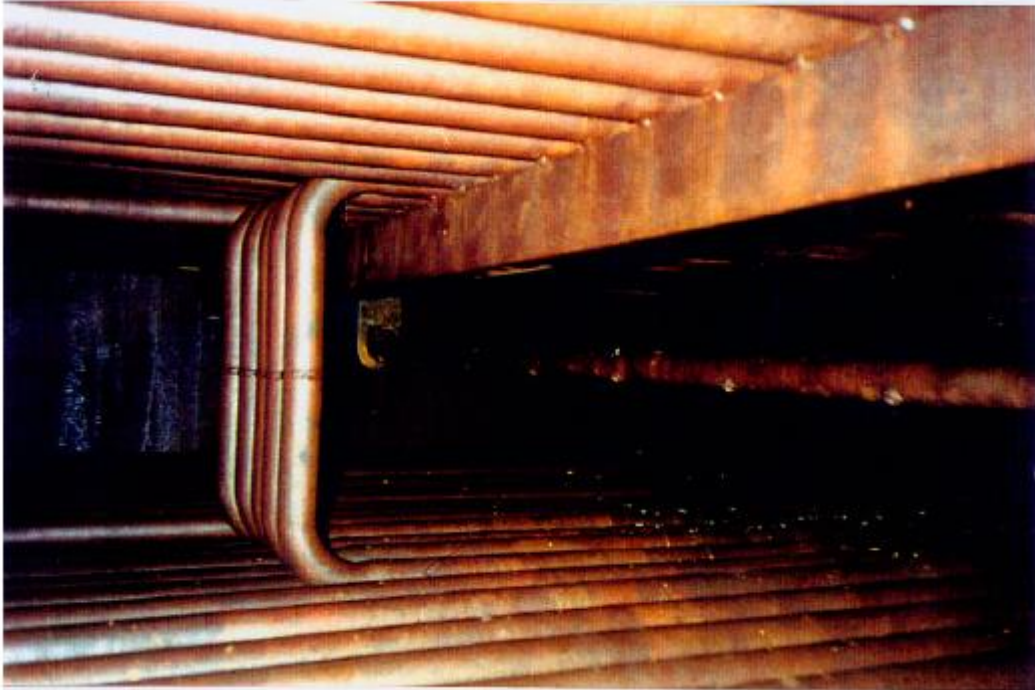
**FOTO N° 10**

**FOTO N° 10 :** El mismo economizador de la Foto N° 9 anterior, después de una limpieza programada , donde se observa que los tubos de intercambio están totalmente limpios y sin signos de corrosión.
