**INCRUSTACIONES EN CALDERAS  
DE VAPOR A FUELOIL**

**rb bertomeu S.L.**  
**Dep. Técnico**  
**1999. Actualizado 2015**

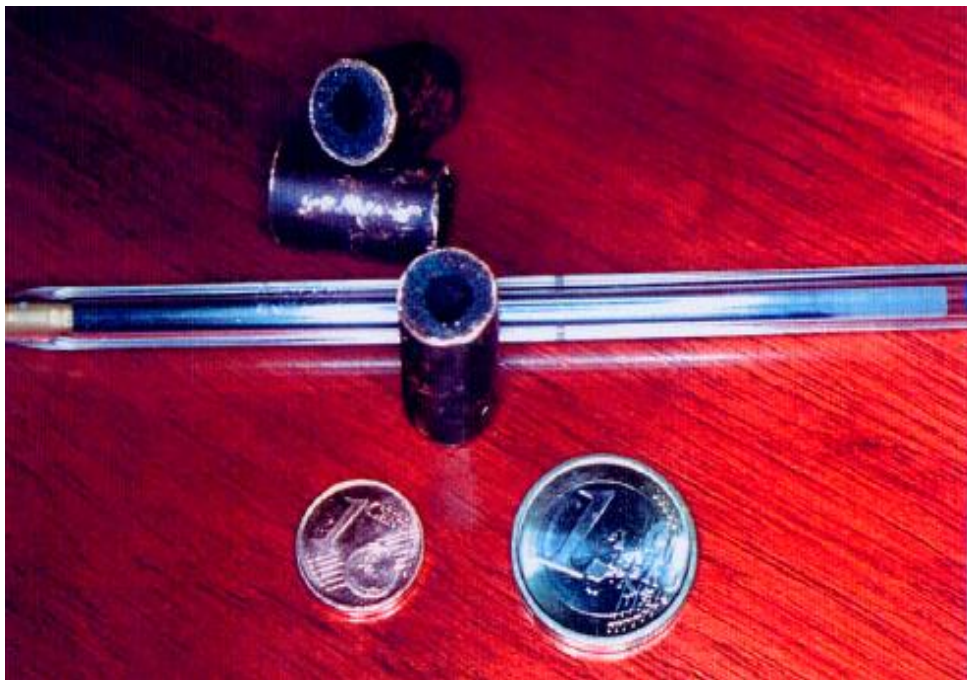
**FOTO N° 1**

**FOTO N° 1 :** Tubo extraído de un calentador de fueloil que no fue tratado con aditivos “rb bertomeu”, después de varios meses de servicio. Obsérvese que las incrustaciones carbonosas ocupan aproximadamente el 75% de la sección del tubo, que tuvo que ser desmontado por insuficiencia de caudal y temperatura del fuel alimentado al quemador.

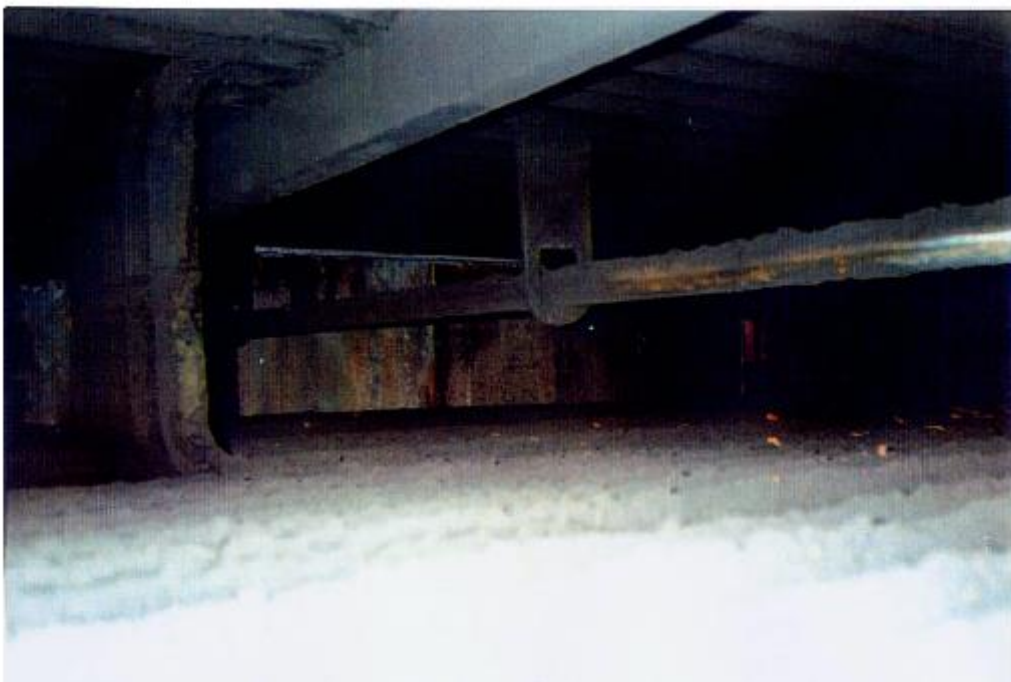
**FOTO Nº 9**

**FOTO N° 9 :** Economizador de una caldera de vapor , después de varios meses en operación. Obsérvese el aspecto pulverulento de los residuos depositados en contraposición a los que aparecen en las fotos anteriores.

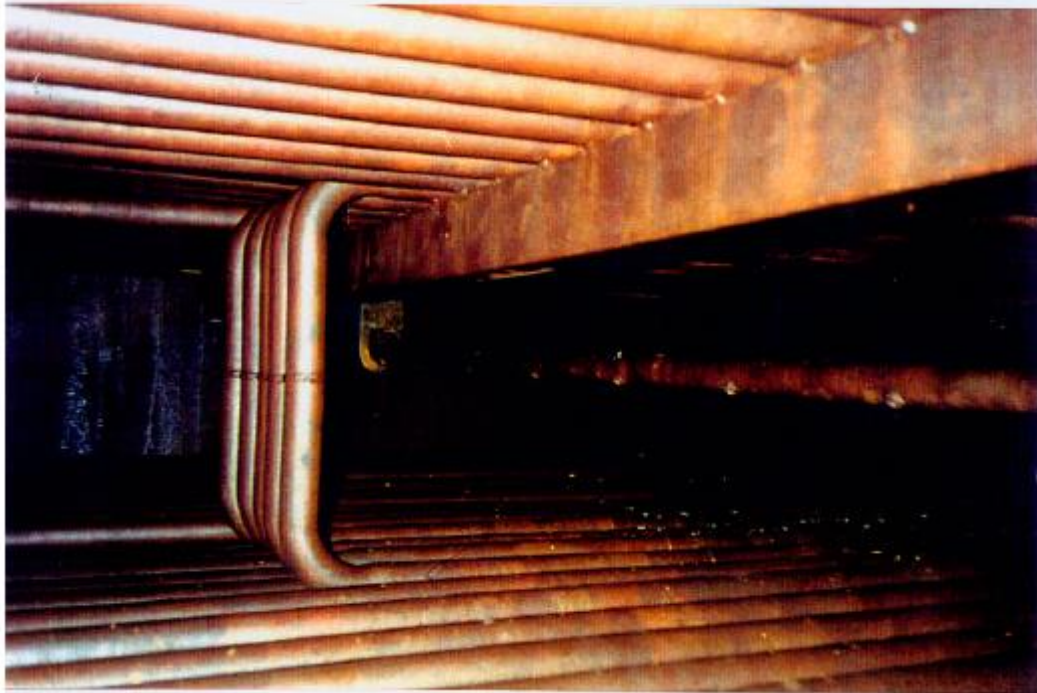
**FOTO N° 10**

**FOTO N° 10 :** El mismo economizador de la Foto N° 9 anterior, después de una limpieza programada , donde se observa que los tubos de intercambio están totalmente limpios y sin signos de corrosión.
